1-6 チューブバーナの割れ予兆技術

・燃焼中の金属チューブ(1000℃～)の割れ予兆検出可能な非破壊計測技術

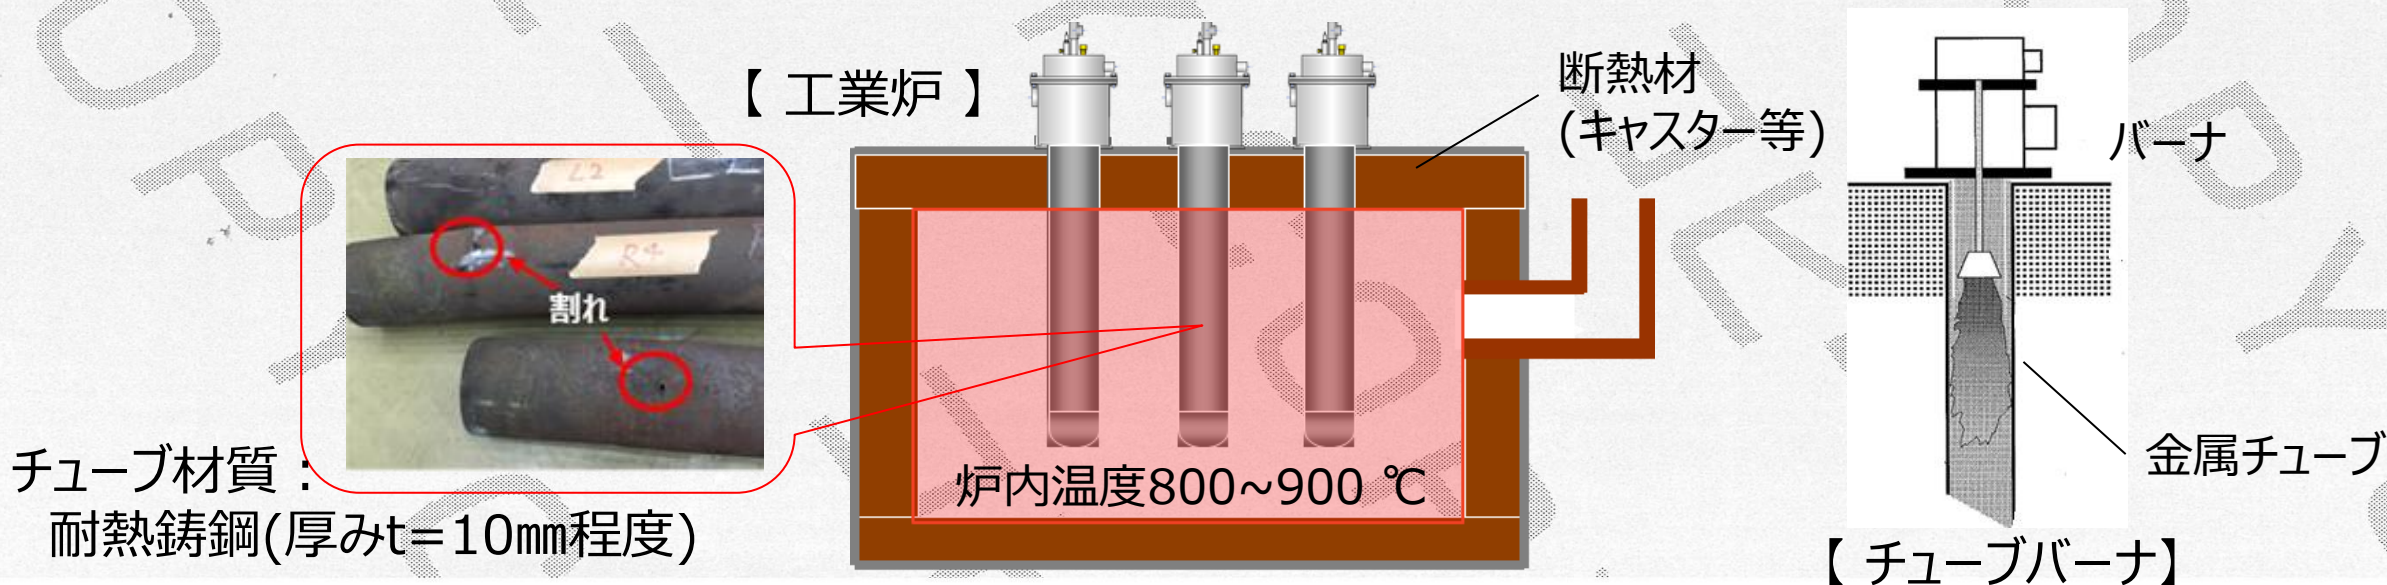
内容	チューブバーナ燃焼中に非破壊検査等を行い、金属チューブが割れる前に予兆検出が可能な計測技術
	金属チューブは高温化で燃焼しており、1年ほどで酸化減肉し割れが発生
	割れ発生箇所のチューブ表面は約1000℃～1200℃程度（推定）
要求事項	24h連続操業している炉が多く、燃焼中に非破壊検査で測定を希望
